Erhaltungszustand der Bäume
im Bereich der Hochwasserschutzmaßnahmen
und des Parks

Nr.	Art der Änderung	Datum	Name
Regierungspräsidium Tübingen Referat 53.2 Gewässer I.Ordnung Hochwasserschutz Neckar - Bodensee		Anlage 2 Blatt 1	
Revitalisierung des Neckars und Hochwasserschutz zwischen Brückenstraße und Ammermündung in Tübingen		bearbeitet	Datum
		geprüft	Name
Landschaftsplanerischer Fachbeitrag		Bewertung Baumbestand	
Anerkannt: Tübingen, den 31.01.2022 Regierungspräsidium Tübingen Abt. 5 Umwelt Ref. 53.2 Landesbetrieb Gewässer gez.: Lothar Heissel		Maßstab 1 : 1 000	
		Verfasst: Tübingen, den 17.01.2022 menz umweltplanung	
		gez. Norbert Menz

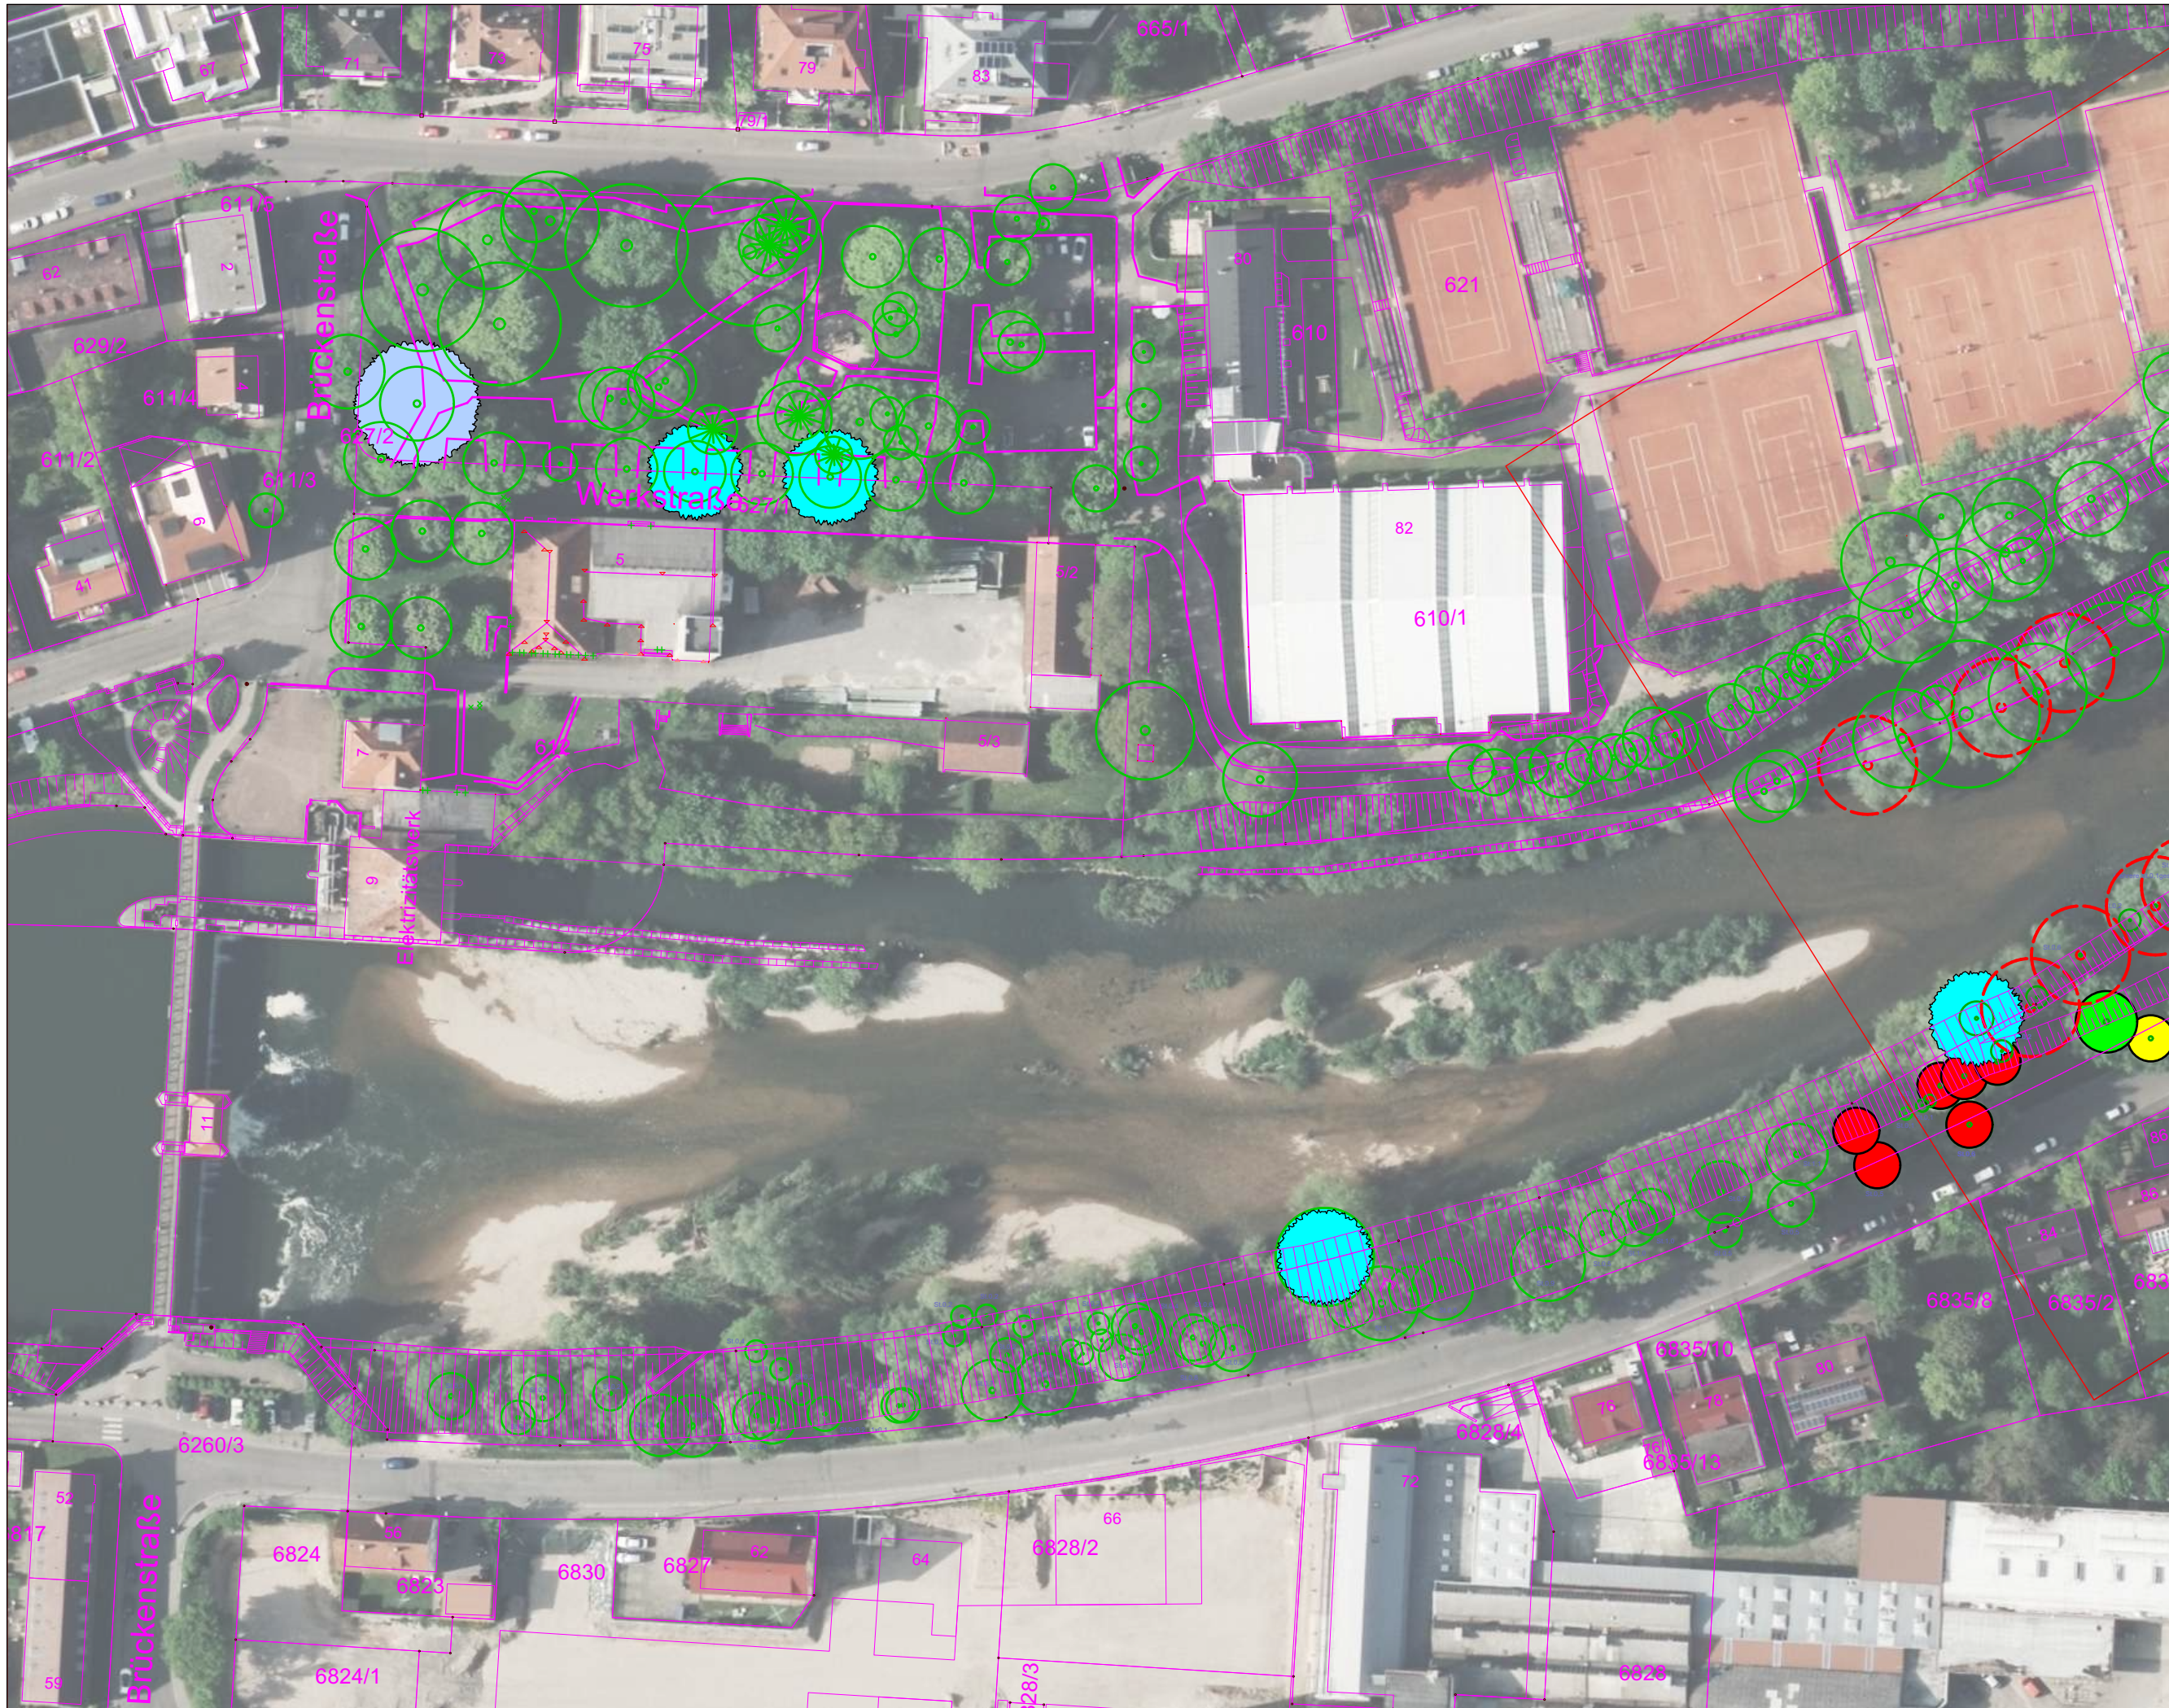
- Ungünstig-schlecht
- Mittel
- Günstig
- Pf Verpflanzbarer Baum

Habitatbäume

- Fledermausquartier, hohe Wahrscheinlichkeit
- Potenzielles Fledermausquartier
- Entwicklung Fledermausquartier
- Aktuell genutztes Fledermausquartier
- Zukünftiger Habitatbaum kurzfristige Entwicklung
- Zukünftiger Habitatbaum mittelfristige Entwicklung
