**Erhaltungszustand der Bäume
im Bereich der Hochwasserschutzmaßnahmen
und des Parks**

Regierungspräsidium Tübingen Referat 53.2 Gewässer I.Ordnung Hochwasserschutz Neckar - Bodensee	Anlage 2 Blatt 4		
	bearbeitet	Datum	Name
Revitalisierung des Neckars und Hochwasserschutz zwischen Brückenstraße und Ammermündung in Tübingen Landschaftsplanerischer Fachbeitrag	geprüft		
	Bewertung Baumbestand		
Anerkannt: Tübingen, den 31.01.2022 Regierungspräsidium Tübingen Abt. 5 Umwelt Ref. 53.2 Landesbetrieb Gewässer gez.: Lothar Heissel	Maßstab 1 : 1 000		
	Verfasst: Tübingen, den 17.01.2022 menz umweltplanung gez. Norbert Menz

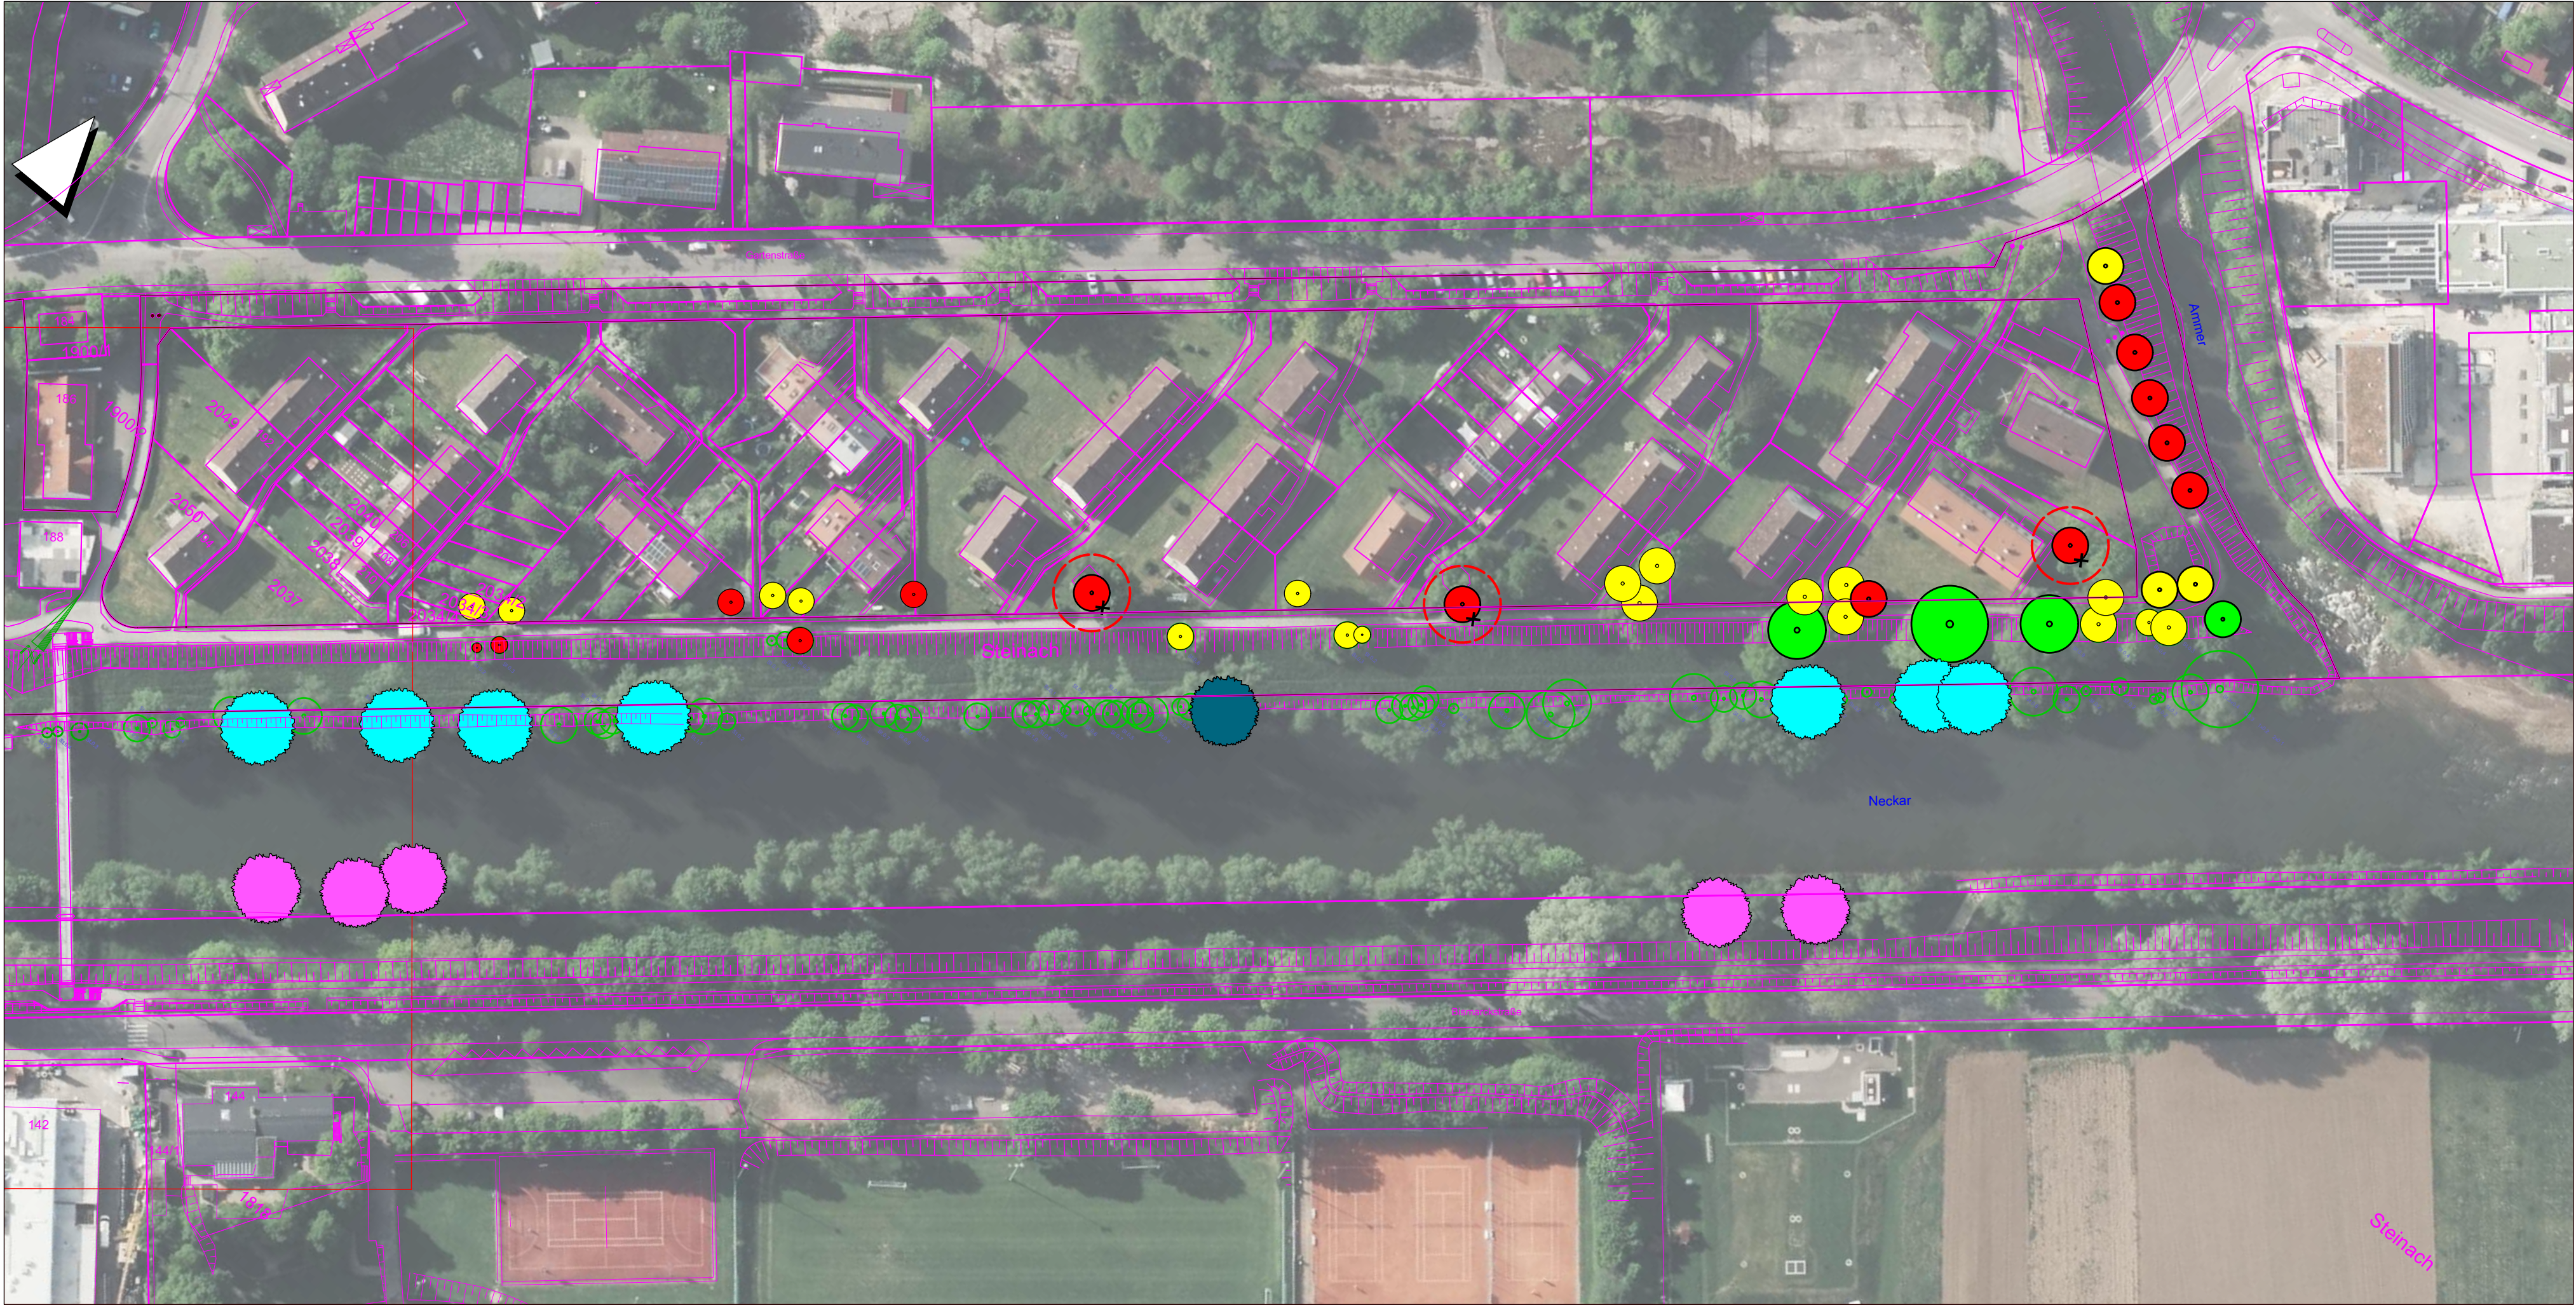
- Ungünstig-schlecht
- Mittel
- Günstig
- Pf Verpflanzbarer Baum

Habitatbäume

- Fledermausquartier, hohe Wahrscheinlichkeit
- Potenzielles Fledermausquartier
- Entwicklung Fledermausquartier
- Aktuell genutztes Fledermausquartier
- Zukünftiger Habitatbaum kurzfristige Entwicklung
- Zukünftiger Habitatbaum mittelfristige Entwicklung
